教育部國民及學前教育署補助公立國民中小學  
老舊廁所整修工程計畫

成果報告

臺中市豐原區豐田國民小學

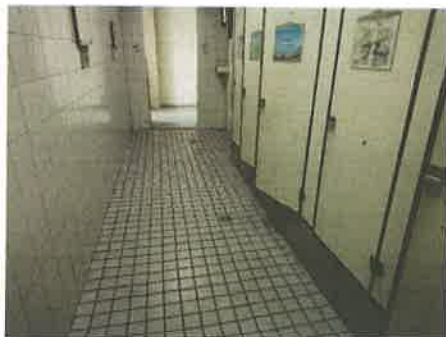
### 一、改善項目：廁所地坪面有高低差

| 改善前（現況說明） | 改善中（整修情況） | 改善後（完成說明） |
|---|---|---|
| 說明：高低落差達 30cm 以上。 | 說明：地坪面重新敲除並整平。 | 說明：地坪面平整，不積水。 |

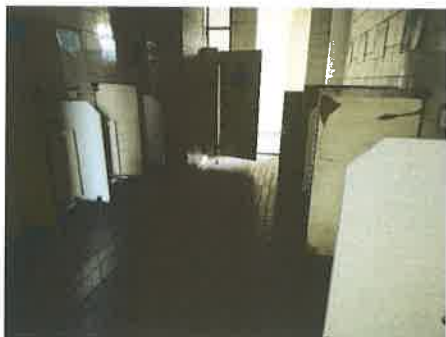
### 二、改善項目：如廁設備損壞

| 改善前（現況說明） | 改善中（整修情況） | 改善後（完成說明） |
|---|---|---|
| 說明：設備老舊，易損壞。 | 說明：老舊設備拆除並重新鋪設管線。 | 說明：改以美觀、省水、耐用的廁所設備。 |

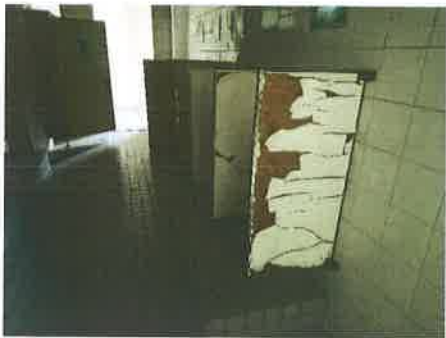
### 三、隔板、門板破損

| 改善前（現況說明） | 改善中（整修情況） | 改善後（完成說明） |
|---|---|---|
| 說明：格板、鐵管易損壞 | 說明：隔板、管線拆除 | 說明：改以耐久性材料替代 |

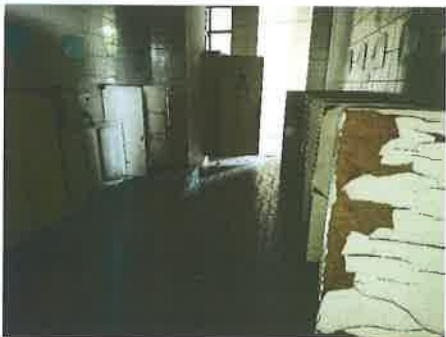
### 四、改善項目：通風不佳、採光及照明不足

| 改善前（現況說明） | 改善中（整修情況） | 改善後（完成說明） |
|---|---|---|
| 說明：原有廁所通風不佳及光線陰暗。 | 說明：將原壁面以洗孔方式，改善原有廁所通風及光線。 | 說明：整個廁所採光及通風都獲得改善。 |

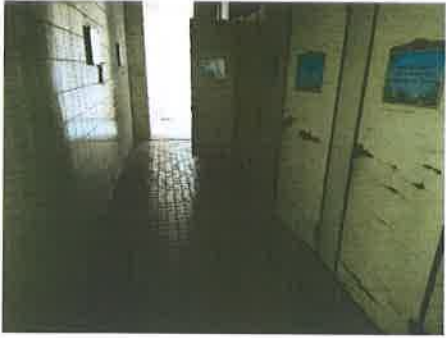
## 五、改善項目：廁間內空間不足

| 改善前（現況說明） | 改善中（整修情況） | 改善後（完成說明） |
|---|---|---|
| 說明：原本格局較小，使用較不方便。 | 說明：將舊有格局拆除，重新施作。 | 說明：經重新施作後格局變大，且增加工具間。 |

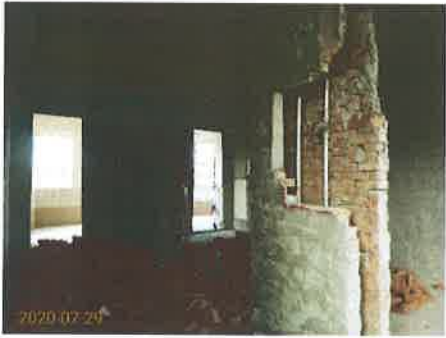
## 六、改善項目：使用舊式燈具、天花板易被強風吹落

| 改善前（現況說明） | 改善中（整修情況） | 改善後（完成說明） |
|---|---|---|
| 說明：原本燈具較耗電，天花板易被強風吹落。 | 說明：將原本天花板拆除。 | 說明：改以省電燈具，天花板拆除，讓整個空間變得寬敞。 |
