公立國民中小學老舊廁所整修工程計畫

成果報告

臺中市梧棲區梧棲國民小學

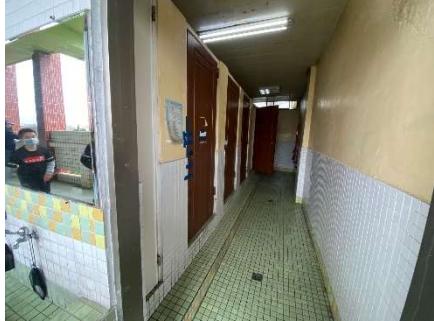
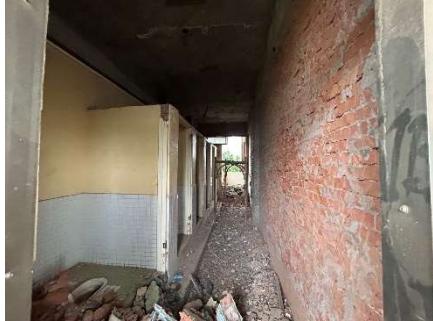
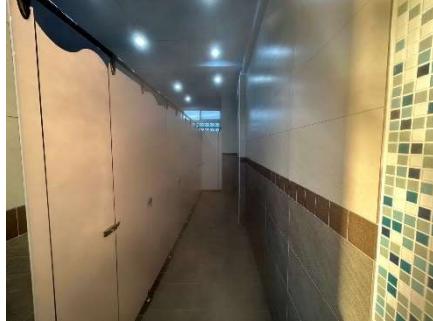
一、改善項目：地磚防滑係數不足且磁磚配置凌亂

說明：原有地、壁磚配置。	說明：原有地、壁磚刨除。	說明：地、壁磚重新配置，且配置較高防滑係數地磚。

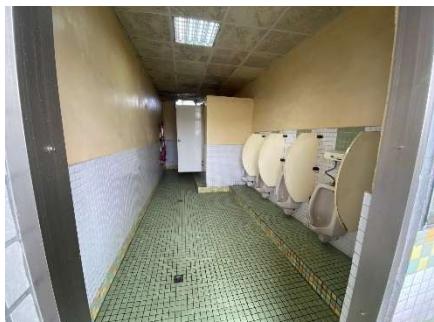
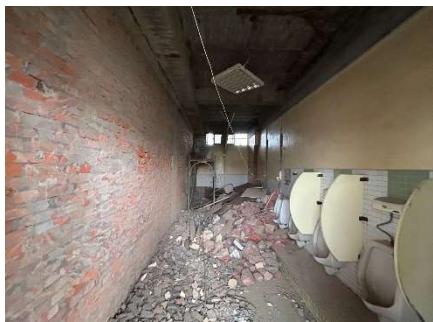
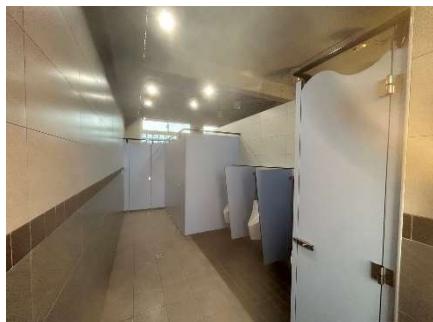
二、改善項目：天花板骨架鏽蝕及纖維板髒污破損

說明：原有廁所通風不佳及光線且上方之天花板骨架鏽蝕及纖維板髒污破損。	說明：將既有天花板(骨架及纖維板)拆除，保留最原始 RC 頂板。	說明：頂板以油漆噴刷，最後成果以工業風格呈現。

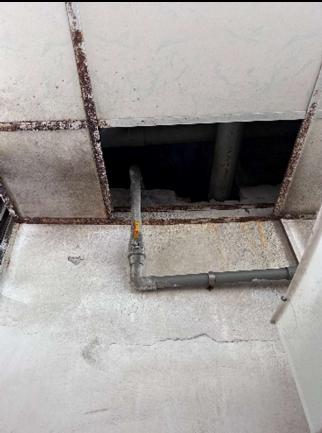
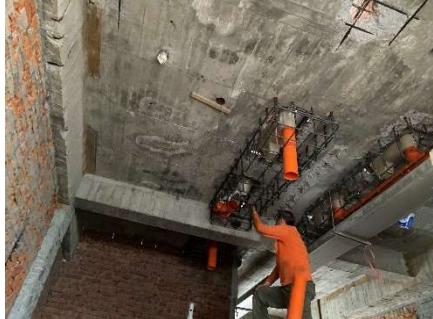
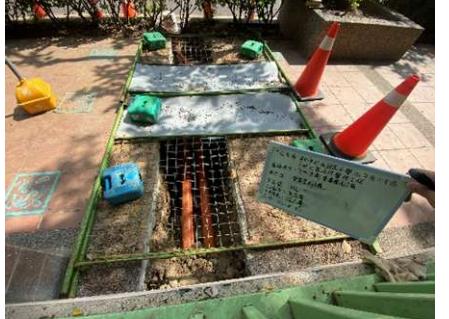
三、改善項目：現況之排水系統不佳，多處廁間阻塞不通。

說明：管路排水設備老舊，排水系統不佳，多間廁間阻塞不通。

說明：管線洩水坡度重新配置，全棟給、排水重新檢驗。

說明：排水系統重新配置，解決校方多年阻塞困擾。

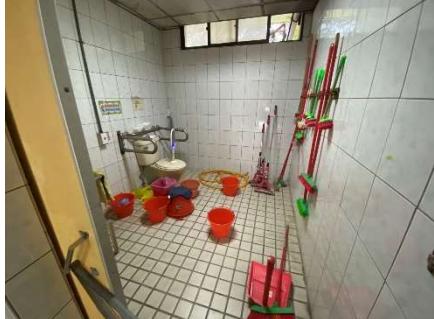
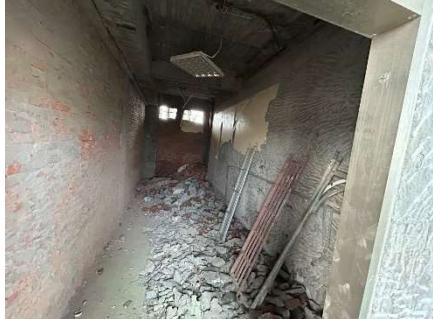
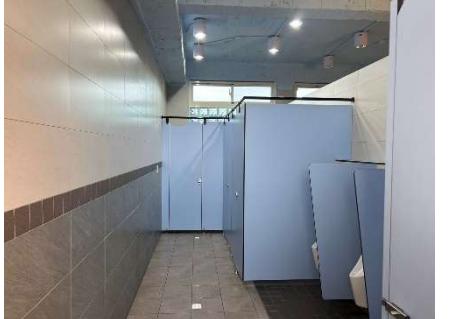
四、改善項目：現況開口不足，導致通風不足，臭氣迷漫。

說明：現況開口不足，通風不佳

說明：開口打除

說明：上方開口局部設置玻璃磚，解決採光問題，保留原有開口位置，重新設置鋁窗，廁間下方以百葉扇，解決因洗地板潮溼長時間未乾問題。

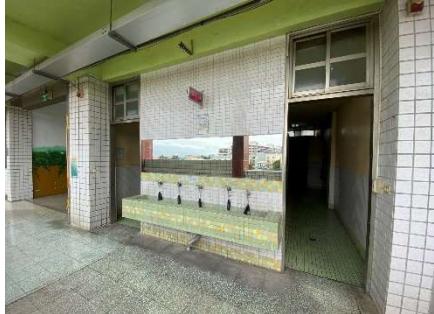
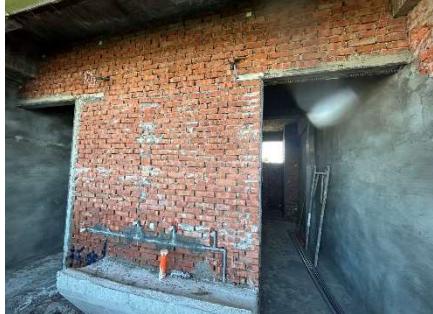
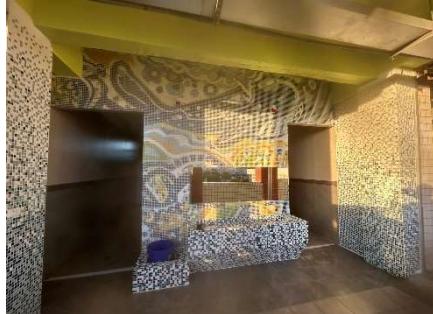
五、改善項目：原有外牆磁磚刨除拉皮

說明：原廁所外牆磁磚髒污	說明：現有磁磚刨除	說明：以明亮新穎馬賽克配置，較符合校方海洋風風格。

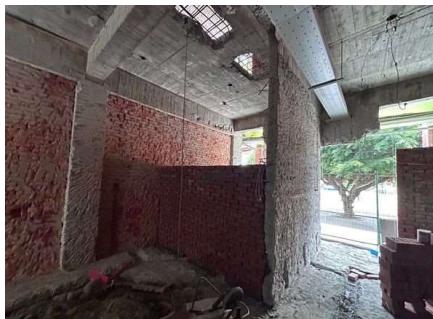
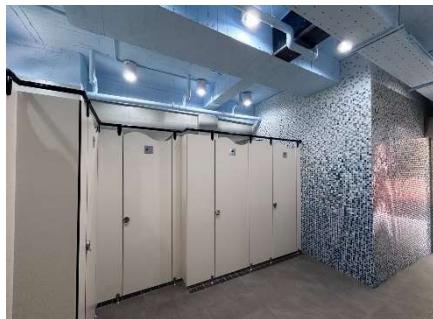
六、改善項目：友善廁所規劃

說明：現況無設置友善廁所	說明：將舊有格局打除，重新配置友善空間規定廁間。	說明：動線規劃、明亮及磁磚配置美觀考量，完成友善空間

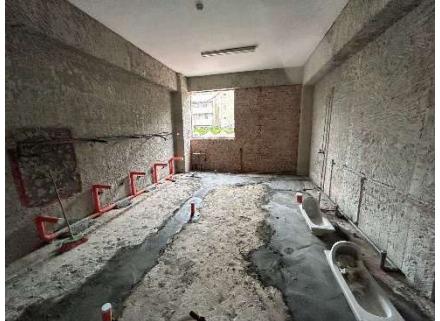
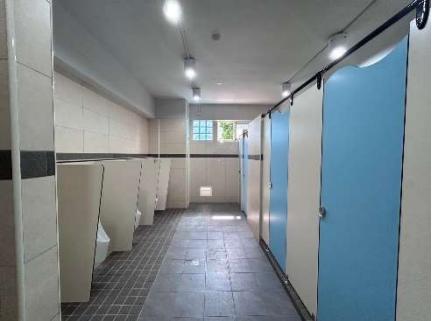
七、 改善項目：設備老舊功能不彰

說明：現況設備功能不彰，且無
擋擋隔屏，影響使用隱私。

說明：將舊有設備拆除重新設
置。

說明：符合相關尺度規定，設置
擋擋隔屏，以達到使用人隱私。

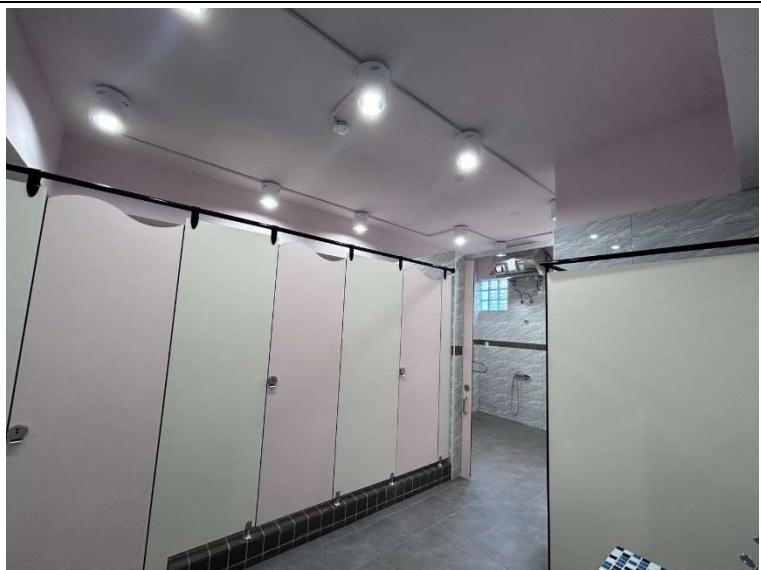
範圍：中正堂女廁

柔和的燈光與精心選擇的淡雅色調，營造出溫馨、明亮的空間氛圍。地板採用防滑材質，增加了安全性，鏡子設計大而清晰，方便整理儀容。

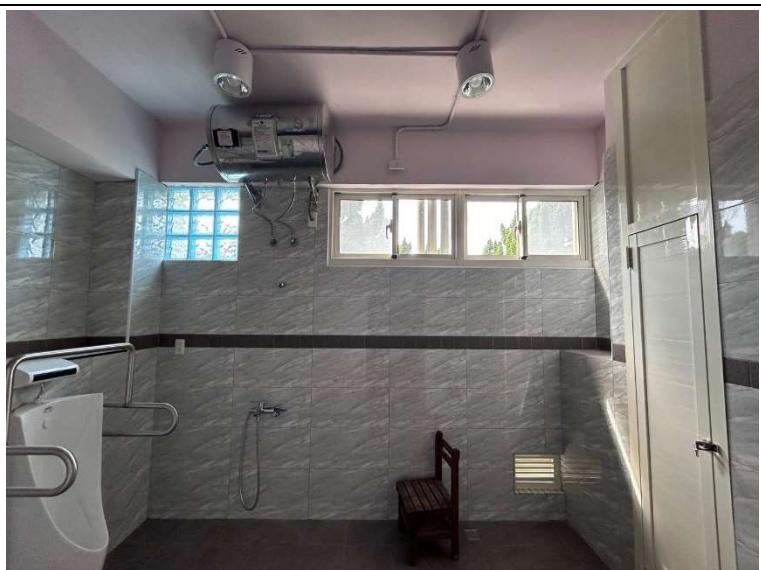
範圍：中正堂女廁

通風系統讓空間始終保持清新氣味，為使用者提供一個既美觀又舒適的如廁體驗。

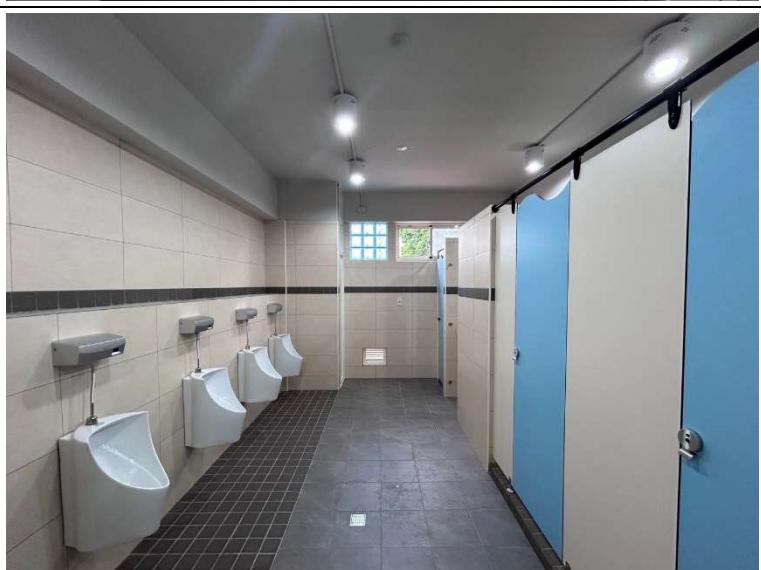
範圍：中正堂男廁

小便斗之間設有隔板，保障隱私。空間通風良好，並配有設計通風系統，讓整體環境乾淨舒適，提供高效便捷的如廁體驗。

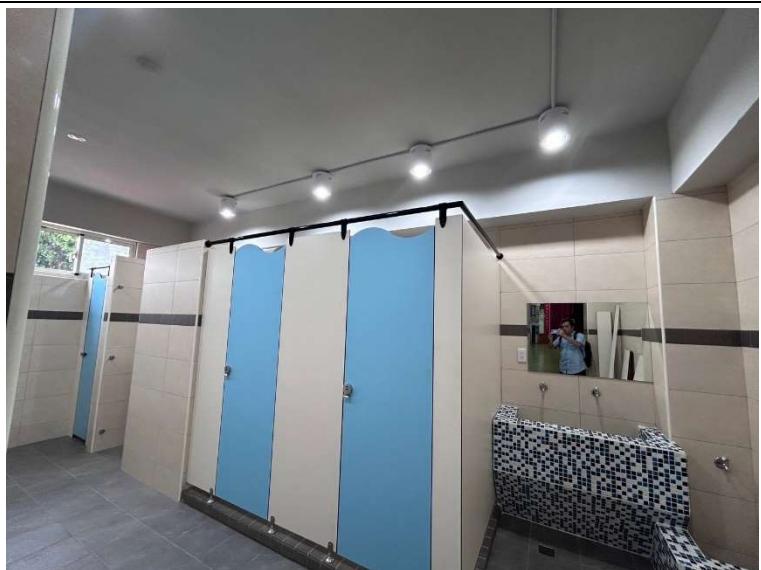
範圍：中正堂男廁

整體設計簡約大方，功能實用且符合現代需求。地板採用防滑材質，增加了安全性，牆面以耐用且易清潔的材質裝飾，保持整潔明亮。

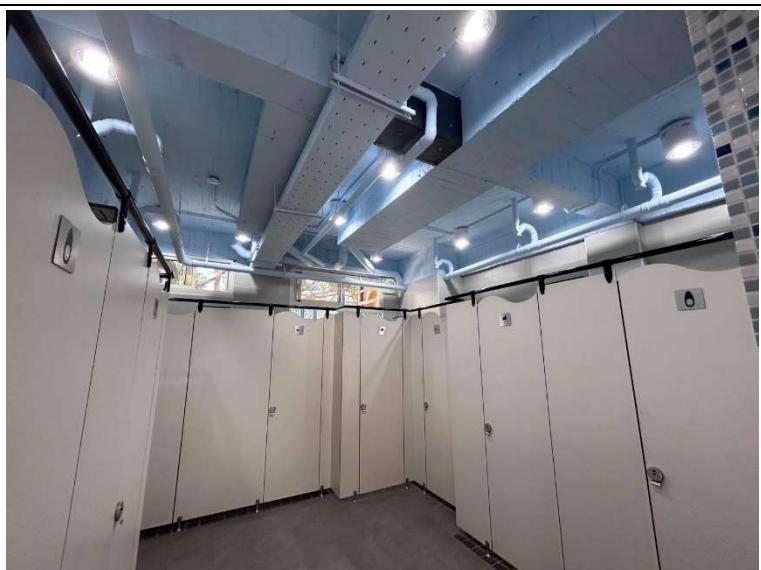
範圍：A 棟(友善廁所)

男女友善廁所設計寬敞、無障礙，配備智能衛生設備，適合各類使用者，環境整潔舒適。

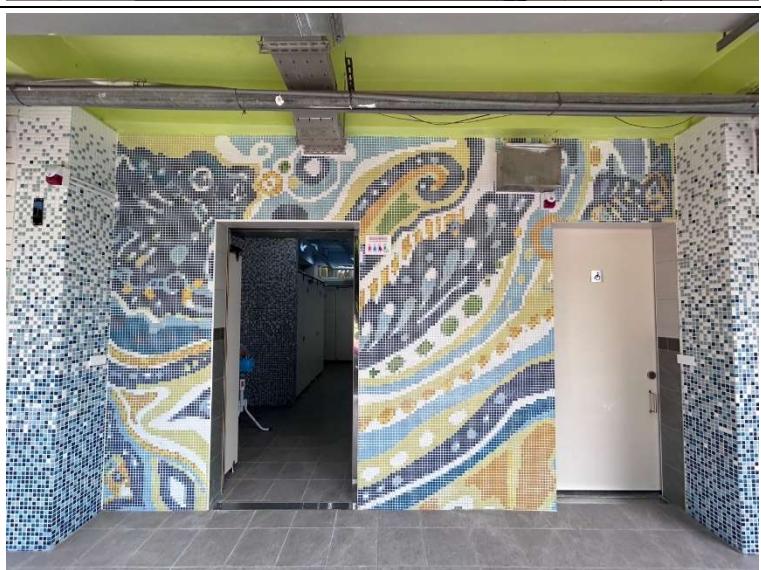
範圍：A 棟(友善廁所)

清新的海洋色彩與流暢的波浪圖案，為使用者提供舒適愉悅的如廁體驗。

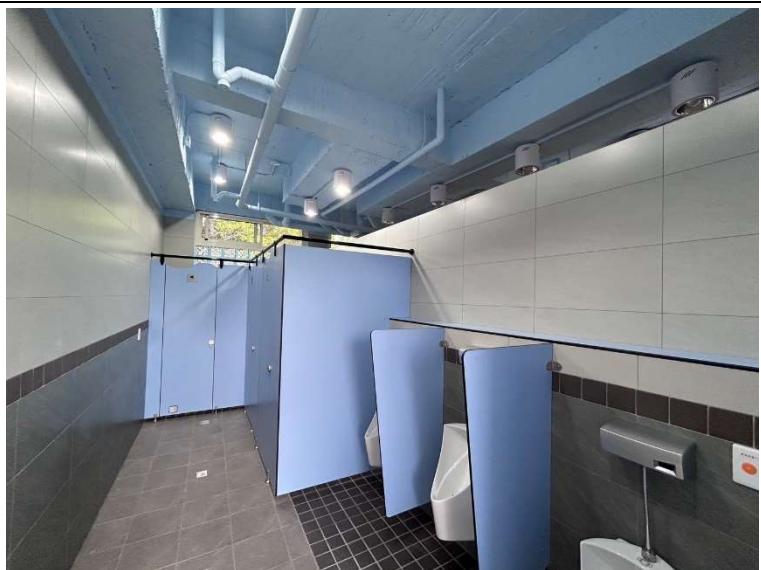
範圍：A 棟(男廁)

設有智能感應設備，如無接觸水龍頭和沖水系統，提升使用便利性與衛生。

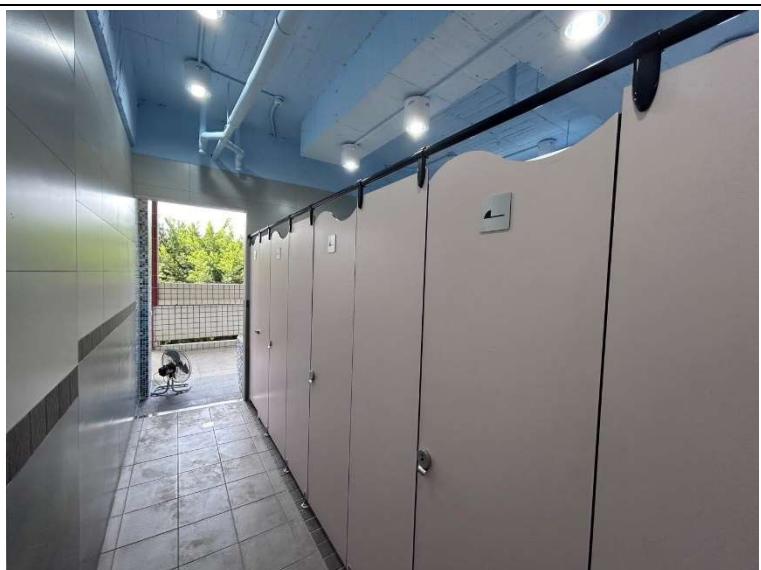
範圍：A 棟(女廁)

地板和牆面選用易於清潔的材質，保持空間的乾淨與整潔。

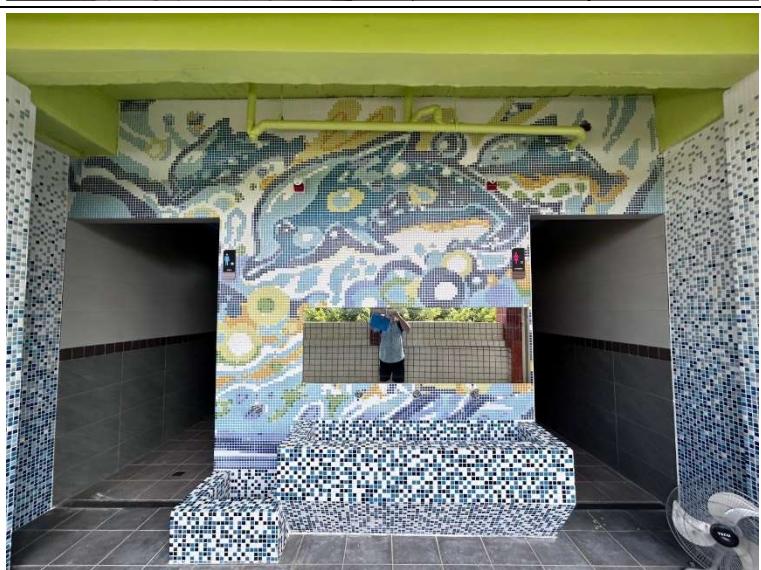
範圍：A 棟(合廁)

獨特的圖案和設計，增添了藝術氛圍，使洗手台成為空間中的亮點。
